### Rapid Geomorphic Assessments (RGAs) to Investigating Streambank Stability in Qaleh Rudkhan Fooman River, Guilan

Hosseinzadeh, M.M. and Sartipzadeh Namin, M., (2023). Rapid Geomorphic Assessments (RGAs) to Investigating Streambank Stability in Qaleh Rudkhan Fooman River, Guilan, *Sustainable Development of Geographical Environment*: Vol. 5, No. 8, (139-153).  
10.48308/sdge.2023.103838

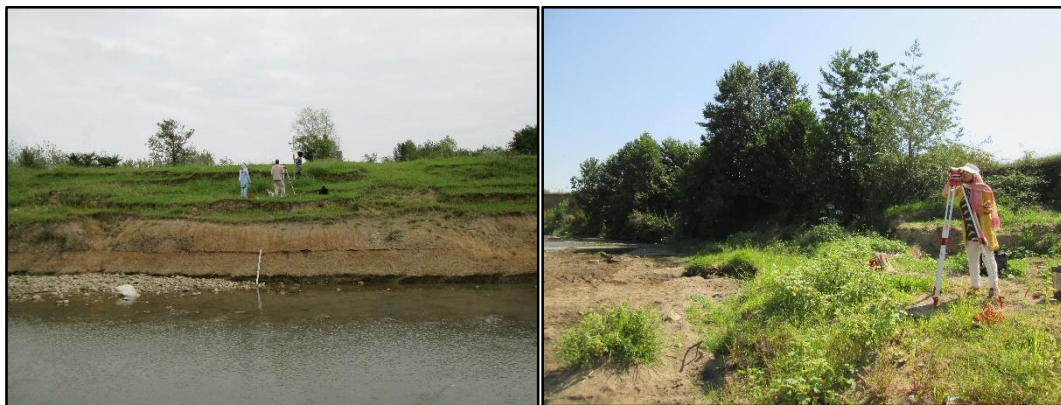
شکل ۳: نقشه‌برداری از بازه‌های منطقه مورد مطالعه

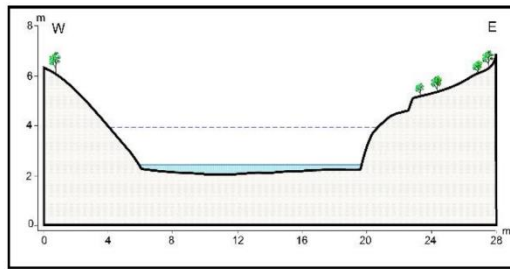
شکل ۴: نیمرخ عرضی بازه یک

**سایت مطالعاتی اول:** بازه‌های مورد مطالعه یک، دوم، سوم و چهارم در این سایت قرار دارند. رودخانه در این بازه‌ها از نوع کانال‌های نامنظم و الگوی رودخانه از نوع مستقیم است. این بازه‌ها در محل مخروط افکنه و بالادست جریان واقع شده به همین دلیل در گروه رودخانه‌های گراولی (رسوبات بستر گراولی) قرار می‌گیرد. نوع پوشش گیاهی منطقه ریپارین پوشش علفی همراه با تک درختان توسکا، بید و صنوبر حاشیه رودخانه بوده و در خارج از حریم رودخانه کشاورزی و مراتع بوده است. در این بخش در داخل کانال می‌توان اشکال ژئومورفیک متصل به کرانه، موانع متناوب جانبی و موانع نقطه‌ای را مشاهده کرد. در بخش کرانه در این بازه‌ها می‌توان حرکات توده‌ای از نوع لغزش انتقالی را در حاشیه کانال به صورت متناوب مشاهده کرد. در پایین دست بازه یک و دو، از شواهد دخالت‌های انسانی موثر بر فرم رودخانه می‌توان به

برداشت شن و ماسه از بستر رودخانه اشاره کرد. مهم‌ترین عارضه دست ساخت در بازه سه و چهار پل تخریب شده است (شکل های ۴، ۵، ۶ و ۷).

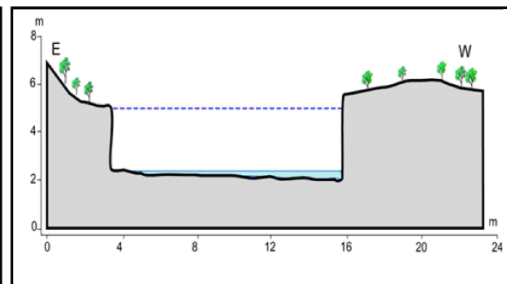
شکل ۶: نیمرخ عرضی بازه سه

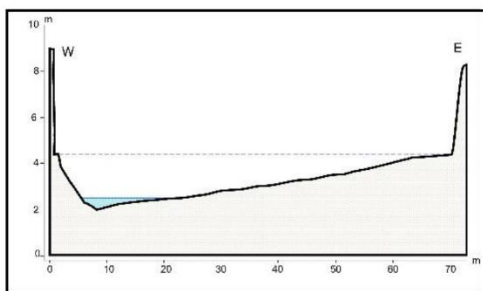
شکل ۹: نیمرخ عرضی بازه شش

**سایت مطالعاتی سوم:** بازه‌های مورد مطالعه شش، هفت و هشت در این سایت قرار دارند. شکل کانال رودخانه نامتقارن شده و الگوی رودخانه از حالت مستقیم خارج و به طرف الگوی سینوسی و در ادامه به الگوی پیچانرودی تغییر پیدا کرده است. با دور شدن از کوهستان و ورود به بخش جلگه‌ای گیلان به تدریج حفر بستر بیشتر و کانال عمق‌تر شده است و دیواره‌های قائم در حاشیه کانال دیده می‌شود. همچنین رسوبات رودخانه کوچکتر شده است و می‌توان رسوبات گراولی، شن و ماسه را در بستر رودخانه مشاهده کرد. پوشش گیاهی طبیعی و کاربری اراضی حاشیه رودخانه مشابه بازه‌های قبلی، اما نسبت زمین‌های کشاورزی به مراتب افزایش داشته است. از اشکال ژئومورفیک متصل به کرانه، موانع متناوب جانبی، موانع نقطه‌ای و کانال فرعی است. در این بازه حرکات توده‌ای از نوع لغزش چرخشی، لغزش انتقالی و جریان واریزه‌ای در حاشیه کانال غلبه دارد (شکل‌های ۹، ۱۰ و ۱۱).

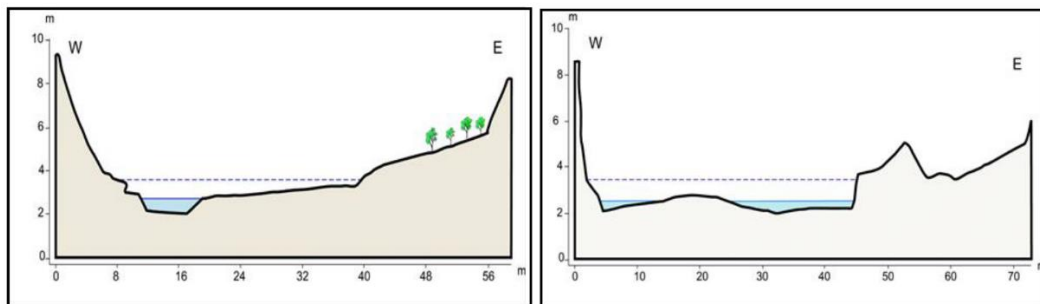
شکل ۱۱: نیمرخ عرضی بازه هشت

شکل ۱۰: نیمرخ عرضی بازه هفت

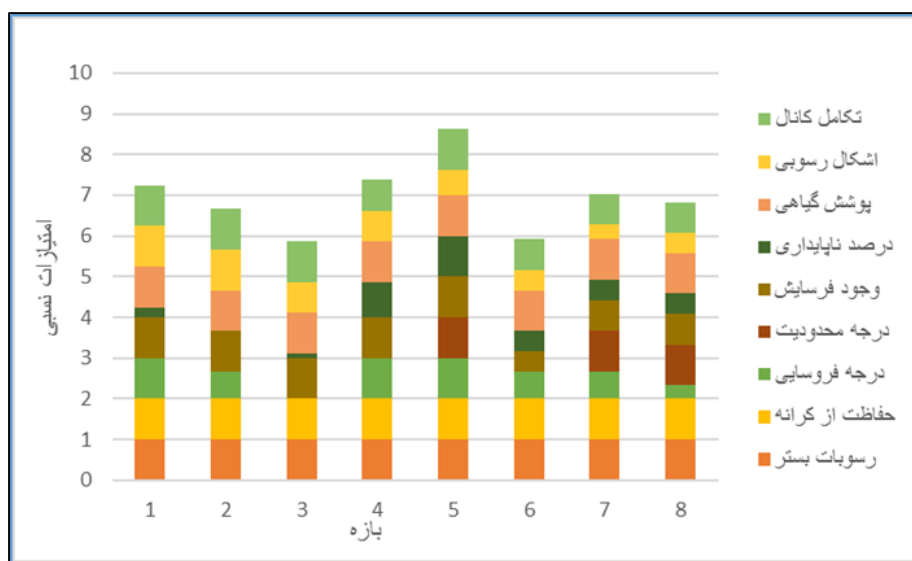
شکل ۱۳: نمودار امتیازات نسبی هر متغیر در مدل شاخص پایداری کانال

به منظور تعیین مهم‌ترین عوامل موثر در ناپایداری کرانه در منطقه مورد مطالعه از روش امتیاز نسبی استفاده شد. بر پایه یافته‌های فوق جنس رسوبات بستر، حفاظت کرانه و پوشش گیاهی رپارین مهم‌ترین عوامل موثر بر پایداری کانال

بوده‌اند (جدول ۳ و شکل ۱۳). در تمام بازه‌های مورد مطالعه این سه عامل بیشینه امتیاز در مدل را کسب کرده‌اند یعنی بیشترین حساسیت را در ناپایداری ایجاد کرده‌اند. بعد از آن عامل شواهد وجود فرسایش با امتیاز نسبی ۰/۷۸ (حداکثر امتیاز در بازه‌های ۱ تا ۵) و عامل مدل تکاملی رود براساس الگو و مورفومتری مقطع عرضی کانال با امتیاز نسبی ۰/۷۸ (حداکثر امتیاز در بازه‌های ۱ تا ۵) در مرحله بعدی قرار داشته‌اند. در واقع شرایط ایجاد شده ناشی از عوامل فوق در بازه‌های یک، دو، سه و چهار باعث ناپایداری بسیار زیاد کانال شده است. لازم به ذکر است که در بازه‌های فوق در کنار این پنج عامل، عوامل دیگر نیز بالاترین امتیاز و حداکثر تاثیر را در ناپایداری داشته‌اند.

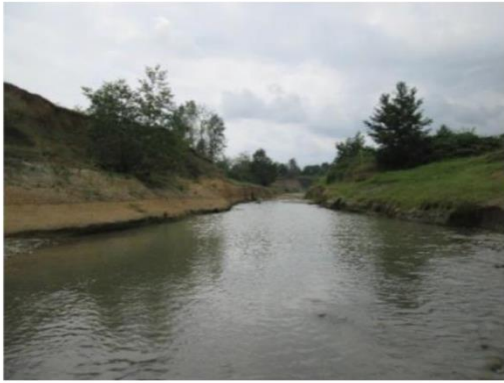
شکل ۱۶: تصویر مقطع بازه دو

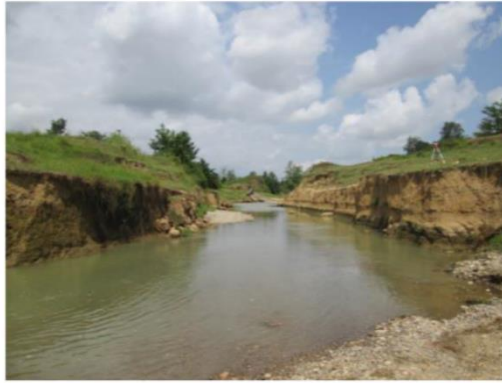
شکل ۱۵: تصویر مقطع بازه یک

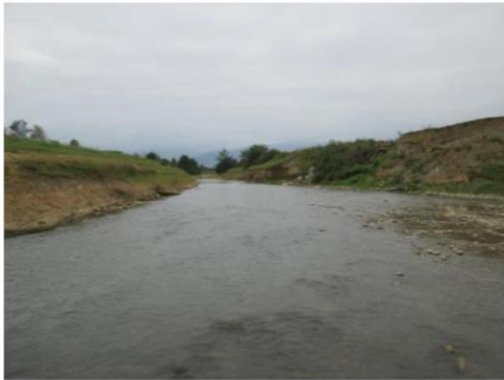
شکل ۱۸: تصویر مقطع بازه چهار

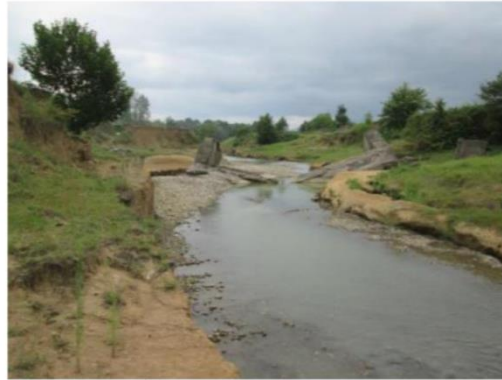
شکل ۱۷: تصویر مقطع بازه سه

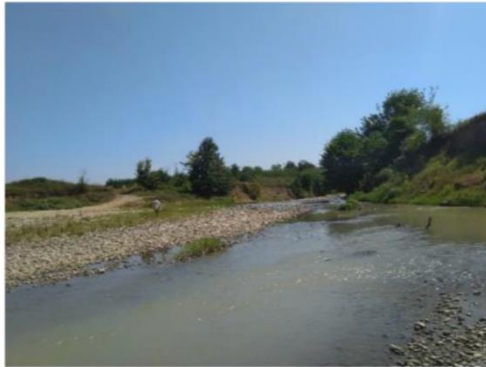
شکل ۲۰: تصویر مقطع بازه شش

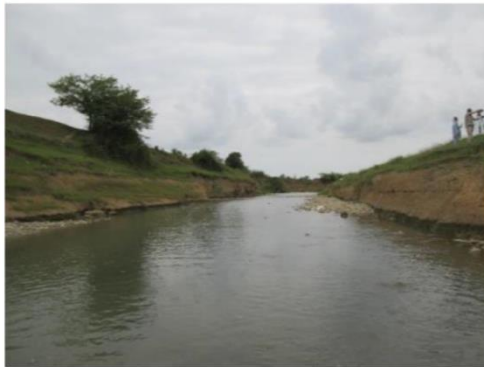
شکل ۱۹: تصویر مقطع بازه پنج

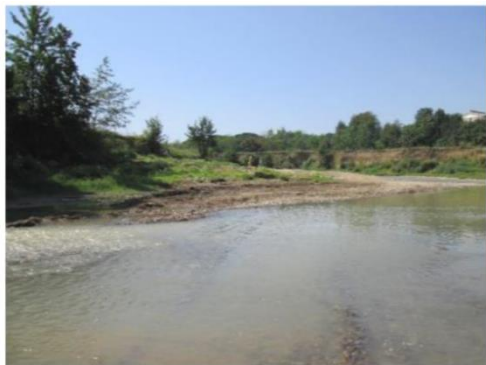
شکل ۲۲: تصویر مقطع بازه هشت

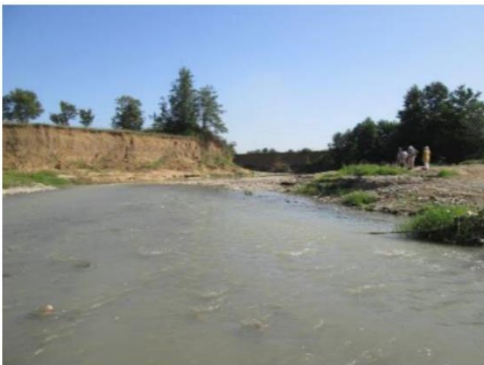
شکل ۲۱: تصویر مقطع بازه هفت
